Injury Alert (傷害速報)類似事例

電気グリル鍋による熱傷 (No.28 電気ケトルによる顔面・胸部・上肢熱傷の類似事例 8)

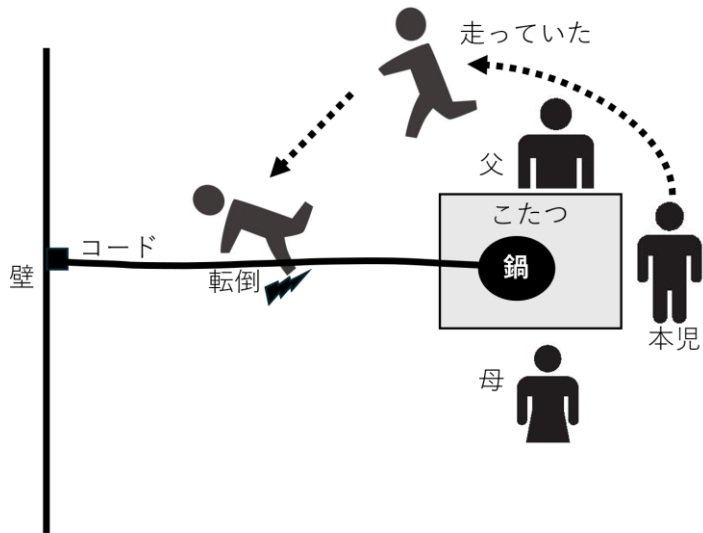
【図1】受傷時の状況

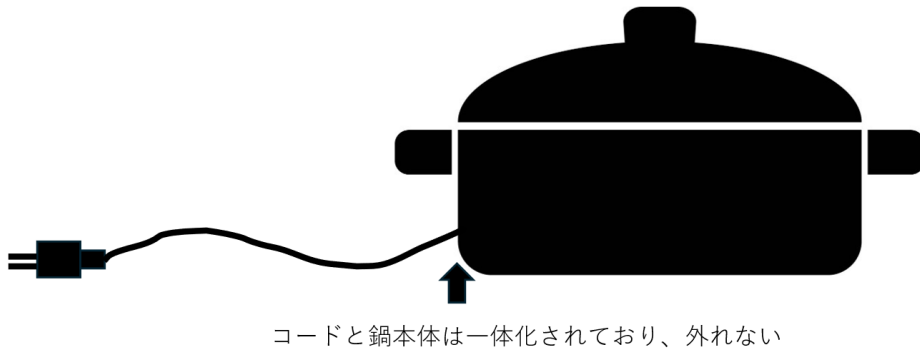
【図2】電気鍋とコード

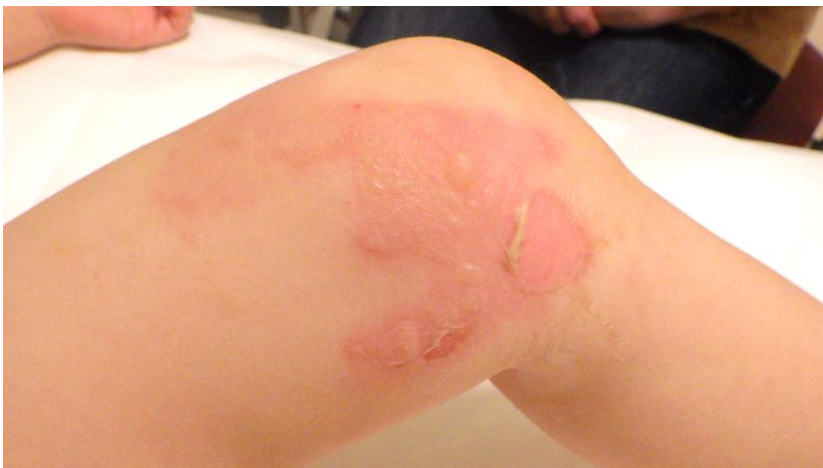
図 3a 左大腿部熱傷所見

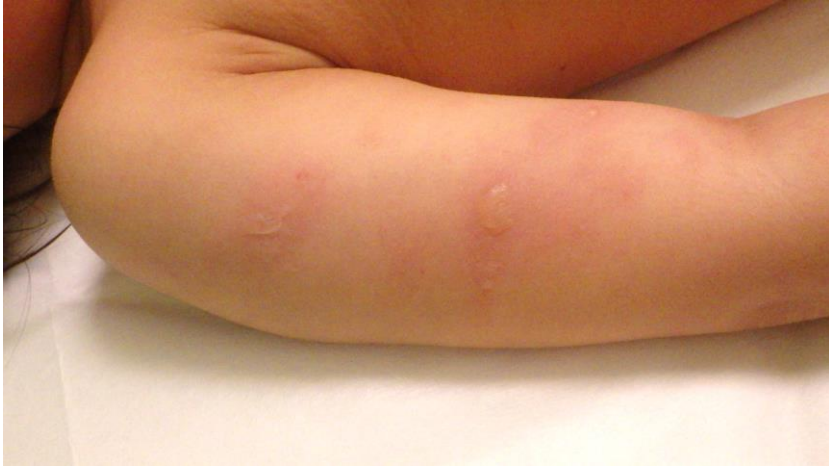
図 3b. 右上腕熱傷所見
