日本小児科学会こどもの生活環境改善委員会

Injury Alert (傷害速報)

No. 86 耳垂用ピアスによる皮下異物埋没

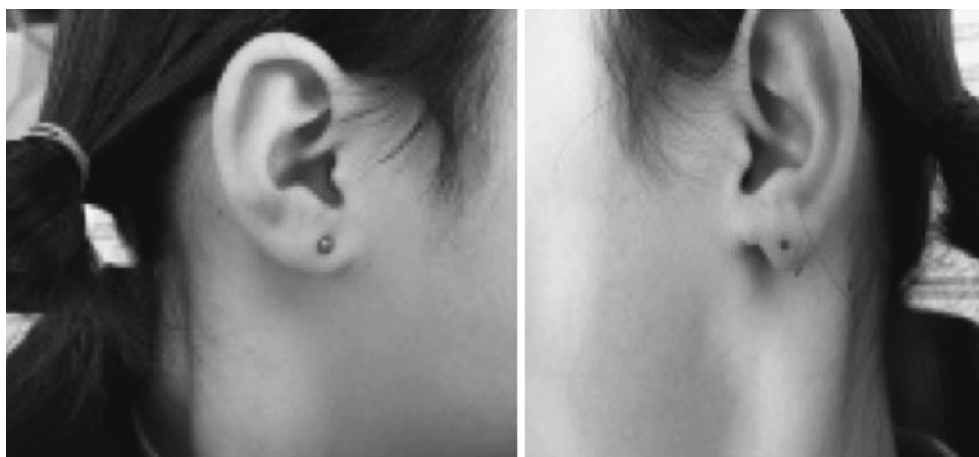
図1 両側の耳垂(腹側)

右耳

左耳
