日本小児科学会こどもの生活環境改善委員会

Injury Alert (傷害速報)

No. 131 網戸からの墜落による頭部・顔面外傷, 上肢骨折

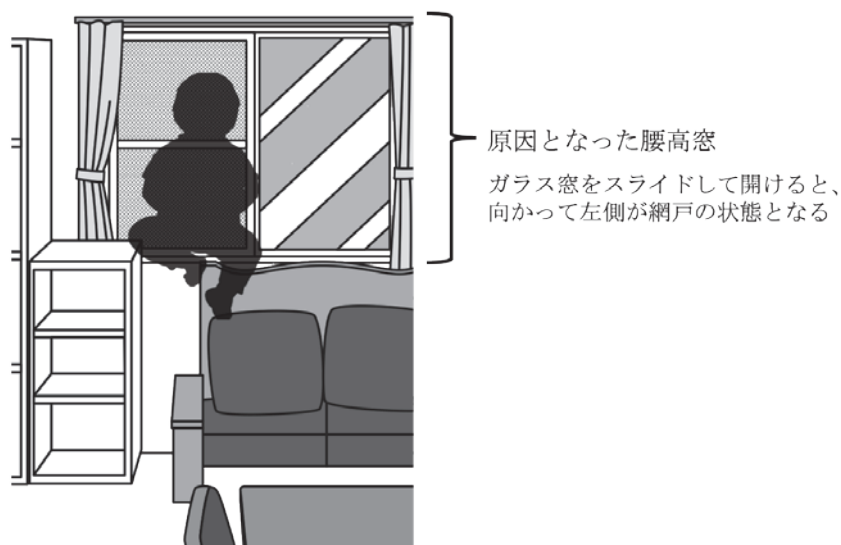
図1 墜落直前の状態（再現図）

| | 入手経路使用状況 | 自宅はおよそ築15年の戸建て住宅(2階建て). 本児が墜落したのは, 2階ダイニングルームの壁に設けられた腰高窓. ガラス窓を左右にスライドすることで開閉する, 一般的な引き違い窓に網戸が付属している. 原因となった腰高窓の直下に, 平時よりベンチタイプの椅子が1脚置かれていた. 以前から, 本児がこの椅子を足がかりにして登り, 窓に寄りかかるように座っていたことがあった(図1). 墜落の危険を感じた祖父が, 当該窓に木の板をあてがっていたというが, あくまで応急処置的なもので, 強固に取り付けていたわけではなかった. (網戸自体の劣化・破損の有無, 当該窓や椅子の高さ・サイズ, 木の板の設置状況等に関しては, 事後情報収集ができず, これ以上の詳細は不明である.) |
| | 発生時の詳しい様子 受診までの経緯 | 発生当時, 換気のためガラス窓が開いていたが, 網戸は閉められていた. 本児が(上述の如く)窓の棧に座り網戸に寄りかかったところ, 網戸が窓枠から外れ, そのまま本児は約5m下のコンクリート地面に墜落した. 墜落直後, 本児は啼泣していた. 母親が救急要請し, ドクターヘリで医療機関へ搬送された. |

事例発生当時の当該窓周辺の家具配置および本児が網戸に寄りかかって座った状態を、ダイニングテーブル側から見たイメージで再現した

- ・窓の近くやベランダに、足場になるようなものを置かない
 - ・エアコンの室外機は手すりから 60 cm 以上離して設置する
 - ・窓、網戸、ベランダの手すり等に劣化がないか、定期的に点検する
- 〈日常的な子どもの見守り・教育〉
- ・子どもだけを家に置いて外出しない
 - ・窓を開けた部屋では子どもだけで遊ばせない、ベランダを遊び場にさせない
 - ・窓枠や出窓に座って遊んだり、窓や網戸に寄りかかったりさせない
